Laudo Mercadológico: XXXXXXXXXXXX

LAUDO PERICIAL JUDICIAL Nº XXXXXXXXXXXX

AVALIAÇÃO DE IMÓVEL

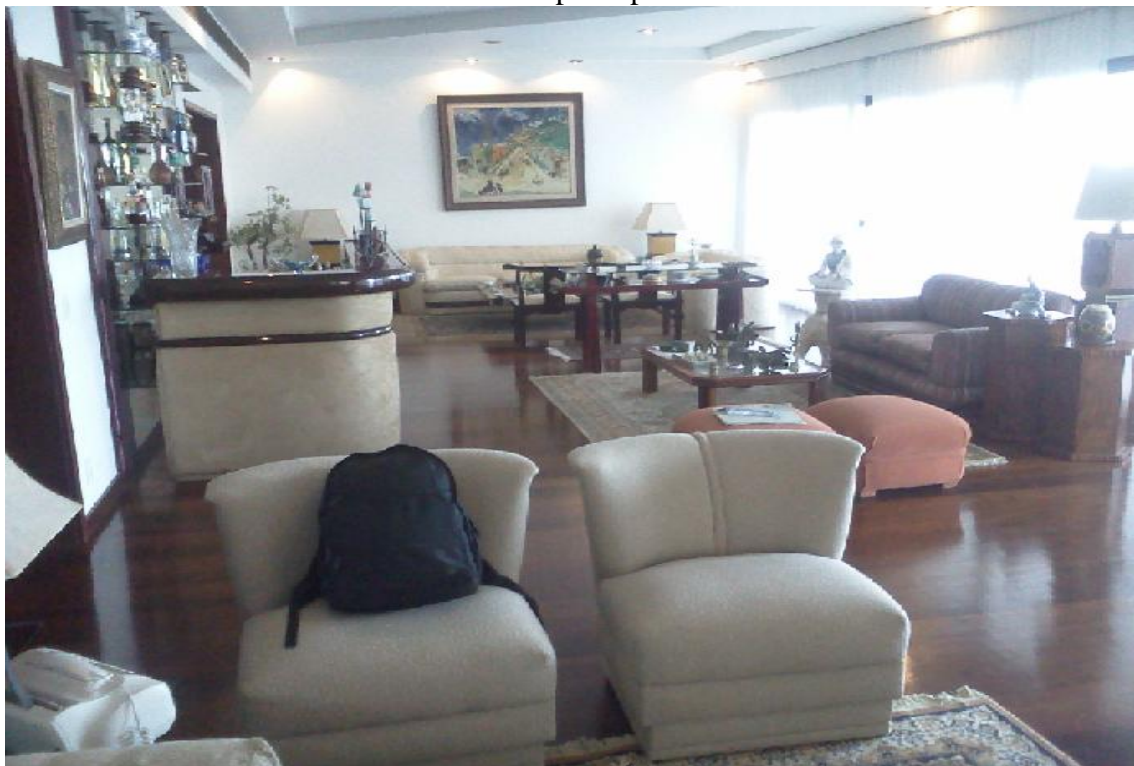
Salão principal

SALÃO

Salão social em 4 ambientes, divididos em sala de estar bem confortáveis. Sala composta com piso em tábua corrida todo sintecado. Parede em tinta PVA. Esquadria de alumínio anodizado em todas as portas corredeiras de acesso a varanda. Amplo apartamento frontal ao mar, com linda vista panorâmica.

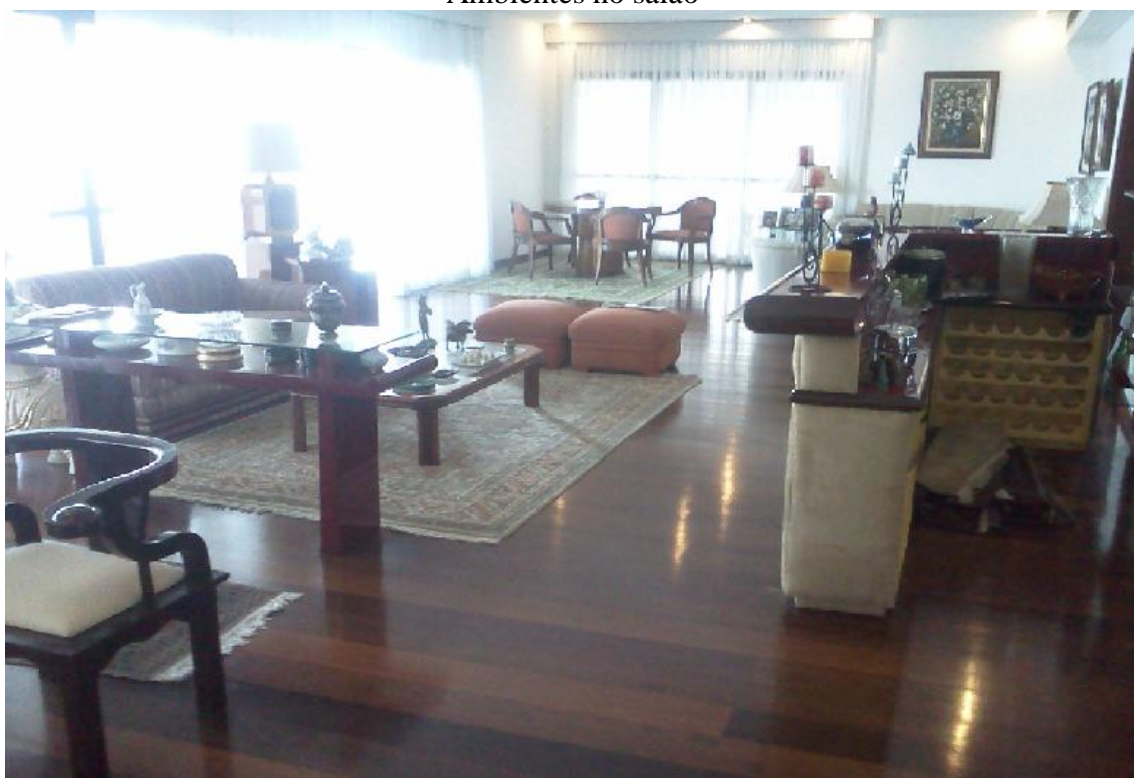
Ambientes no salão

Um destes ambientes vem a ser um bar finamente decorado, atendido por outra sala de estar. Luz indireta com utilização de spots distribuídos em todo o salão.
